LONGSORAN, TSUNAMI, DAN LIKUIFAKSI AKIBAT GEMPA DAN DAMPAKNYA BAGI INDONESIA

**SINERGI PENGELOLAAN RISIKO MENUJU PERMUKIMAN
TANGGUH BENCANA GEMPA**

Kementerian Pekerjaan Umum dan Perumahan Rakyat

Jakarta, 21 November, 2018

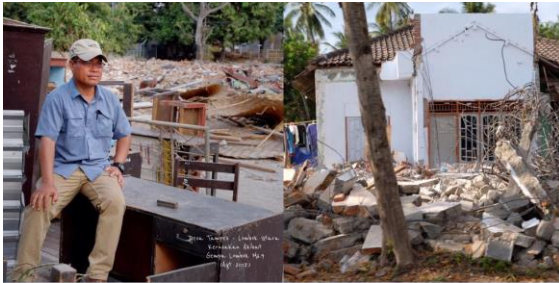
Kegagalan Total Bangunan Sekolah

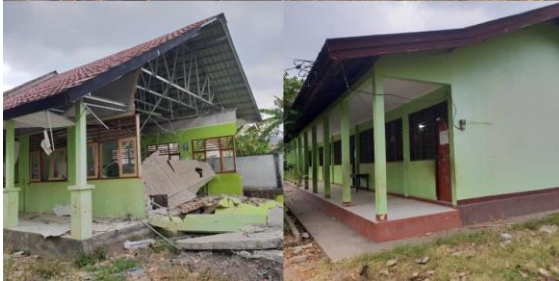
Kerusakan Bangunan Sekolah

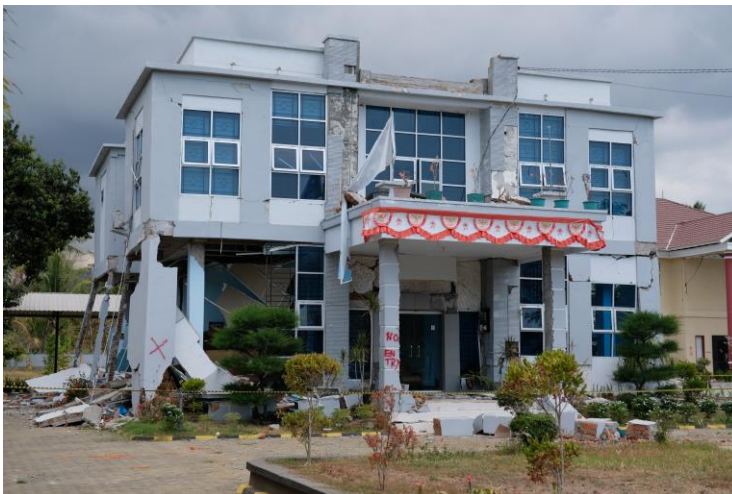
Bangunan dengan Kerusakan struktural

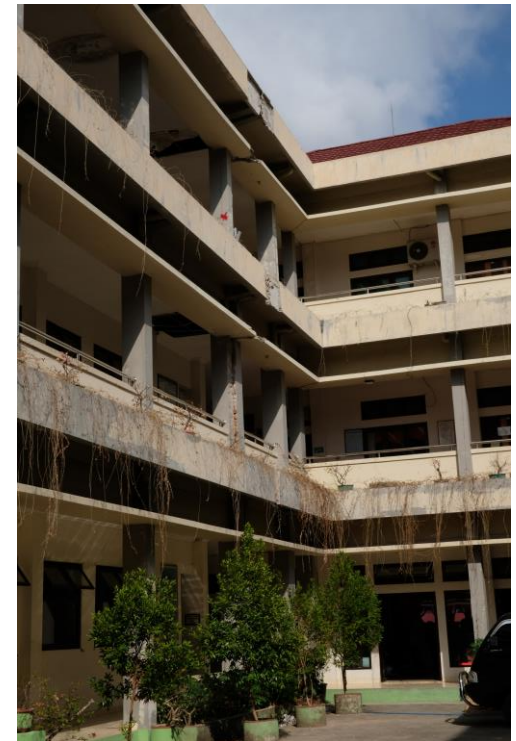
Bangunan Sekolah yang hanya rusak ringan

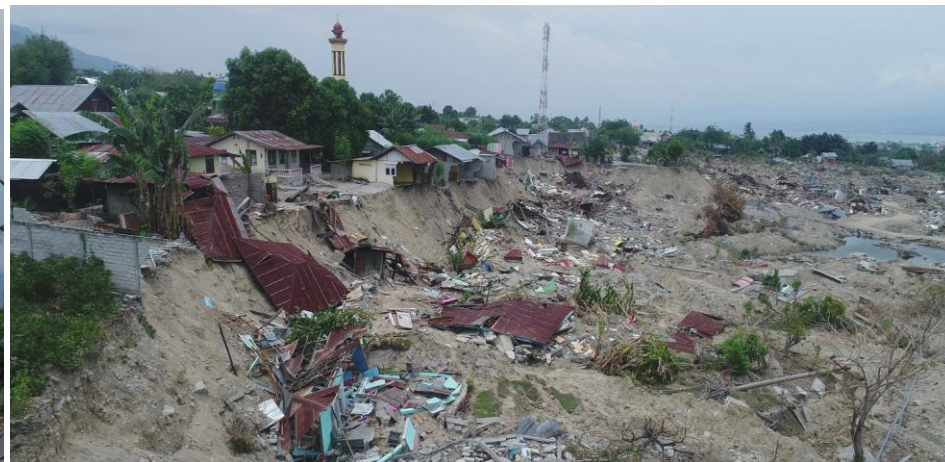
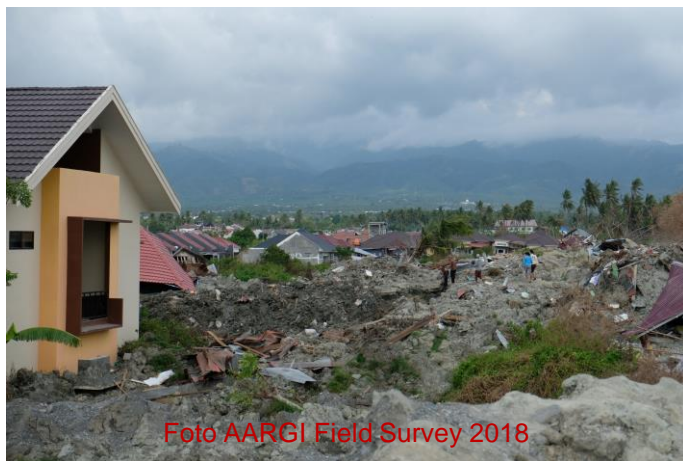
Likuifaksi Petobo (180Ha)

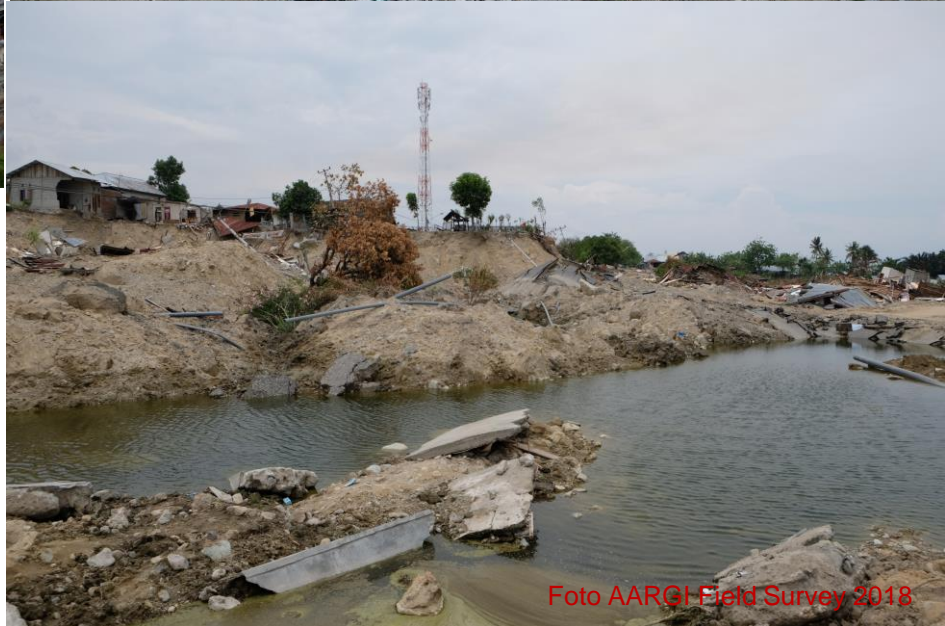
Likuifaksi Balaroa (48Ha)

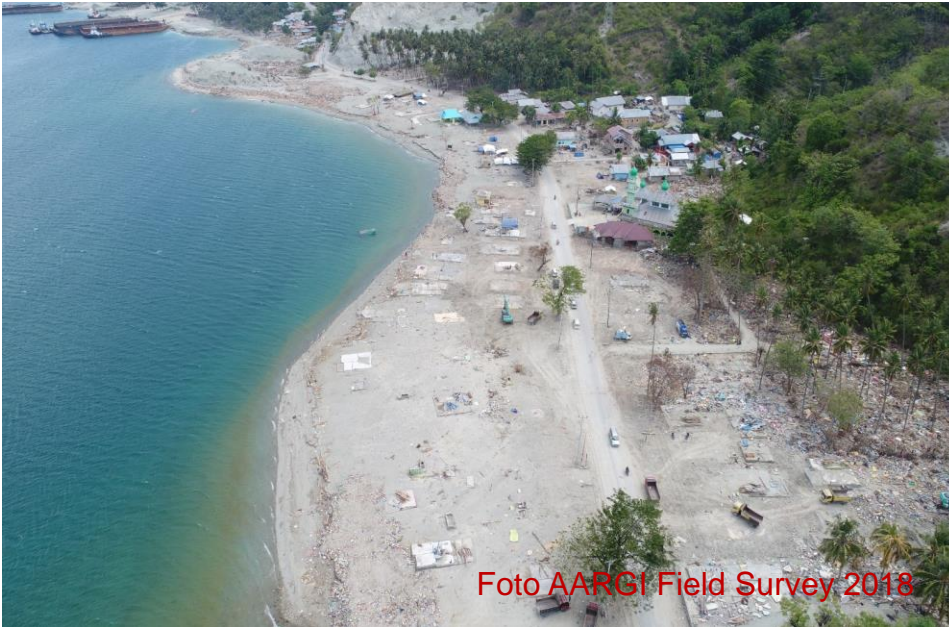
Tsunami di Donggala

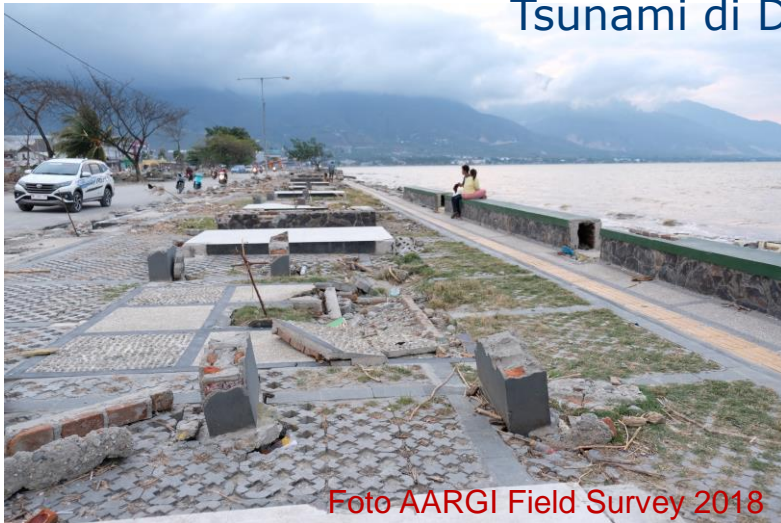
Tsunami Teluk Palu

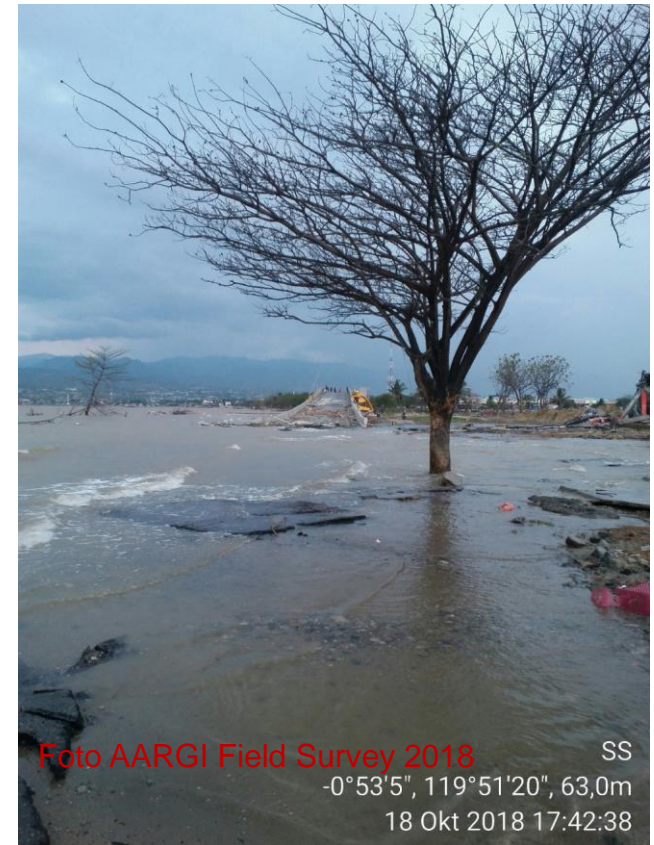
Tsunami Teluk Palu

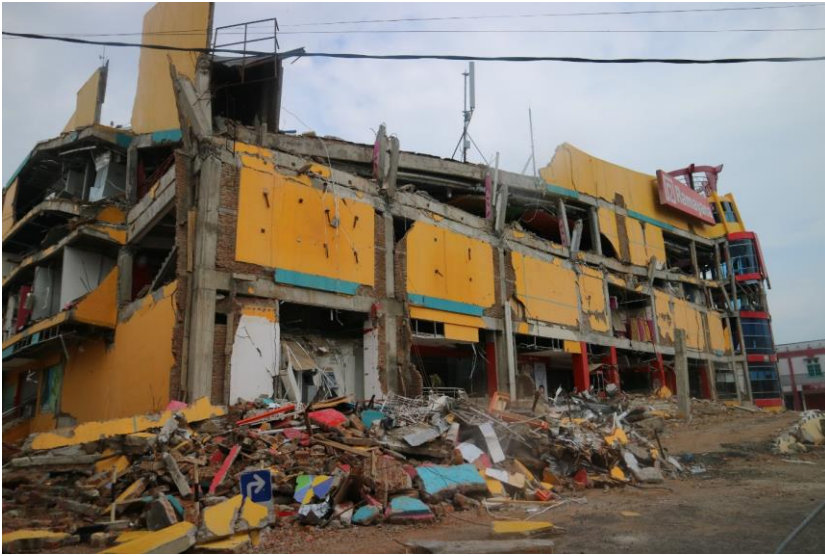
Bangunan runtuh

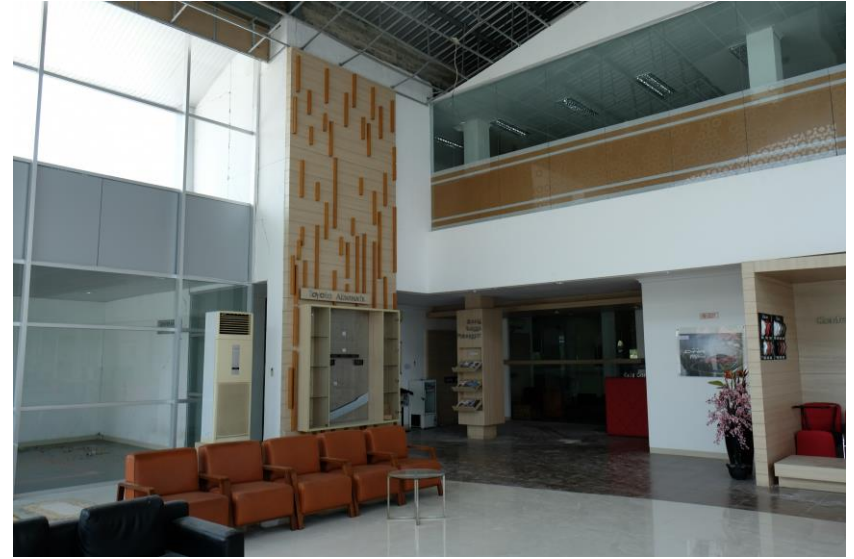
Bangunan Rumah Sakit yang Utuh

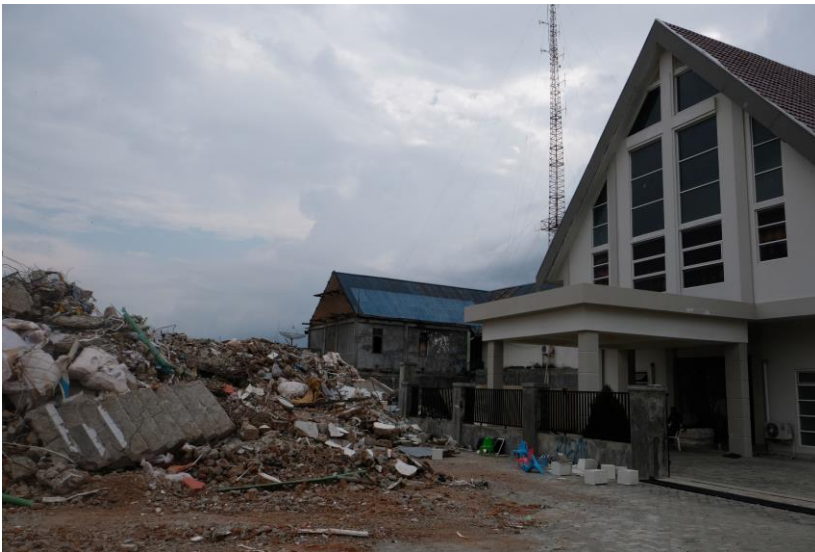
Bangunan Hotel runtuh di sebelah Gereja yang Utuh

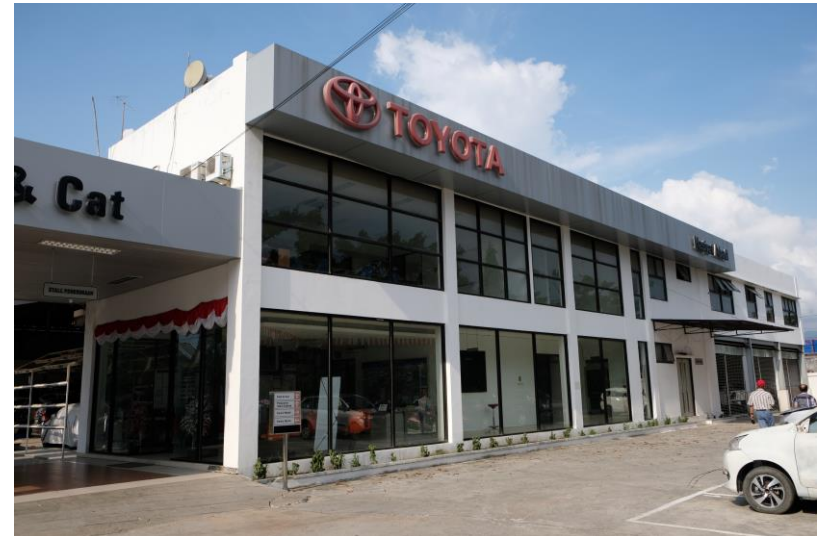
Bangunan yang Utuh
